Wasserschloss Hagenwil

DIE SANIERUNG DES SCHLOSSHOFES
RESTAURANT UND WEHRGANG

Verein Freunde des Wasserschlosses Hagenwil
Abschlussbericht | 21. Mai 2021

Ein Bericht in Bildern bis zum Abschluss Ende 2020

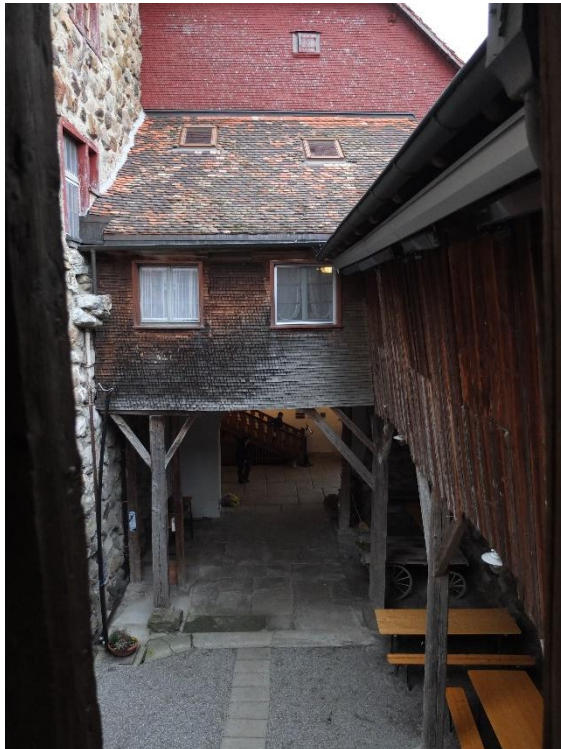
DSCF6340.JPG

Gründung der Abstützungen unter dem Restaurant im Burghof.

Gemäss Aussagen von Andreas Angehrn wurde das Wasser um die Burg früher jährlich abgelassen, um den Schlamm herauszuputzen und auf den Feldern als Düngemittel zu verwenden. Diese Aussage, die Er von seinen Vorfahren hat, könnte durchaus ein Hinweis geben, warum die Abstützungen im Burghof sich gesenkt haben.

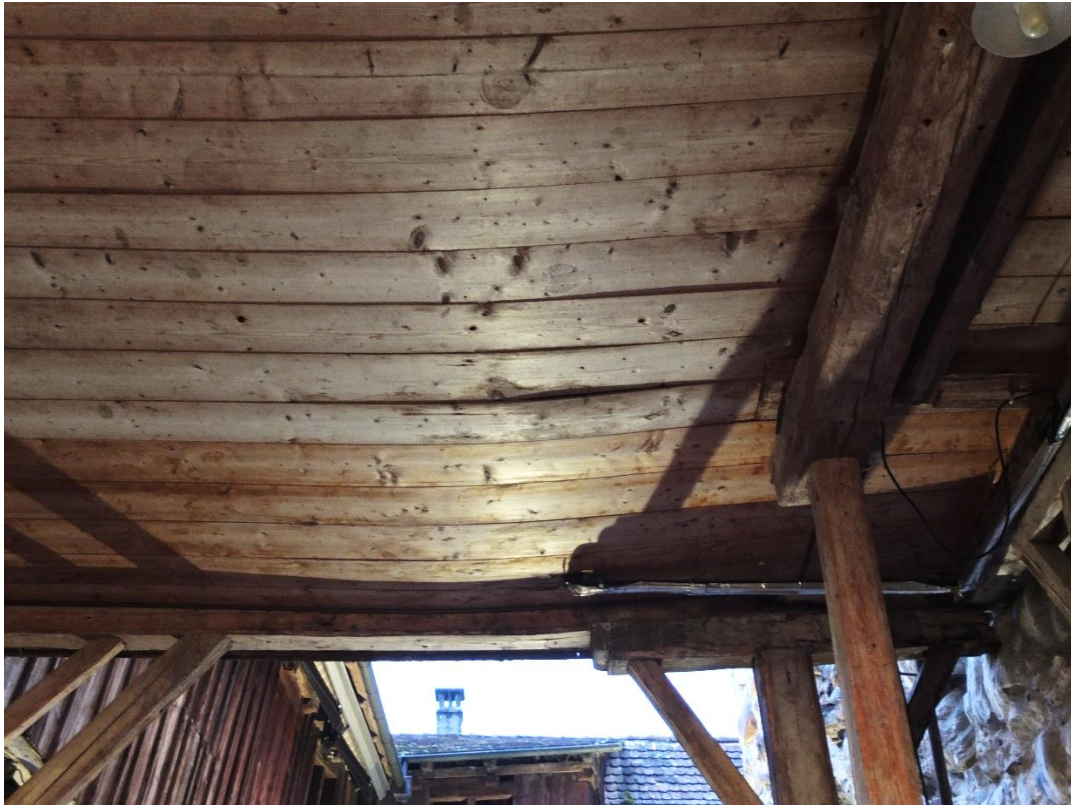
DSCF6404b.JPG

Schäden an Abstützungen unter dem Restaurant im Burghof

Der Unterzug der Deckenbalkenlage über dem Durchgang vom Burgeingang zum Burghof zeigt einen Bruch durch Überlastung und wohl zu schlanke Dimensionierung. Zudem ist die Zapfenverbindung von diesem Unterzug zum Ost-West gerichteten Längsunterzug wohl mehr als die Hälfte aus dem Zapfenloch gerutscht. Auch der weiter gegen Osten hin eingebaute Deckenunterzug zeigt eine ähnliche Situation mit der Zapfenverbindung. Dieser ist aber auf der Nordseite eingemauert und somit gesichert.

Weiter berichtet der Zimmermann, dass die Schwelle, der auf der Deckenbalkenlage und oben beschriebenen Unterzug stehenden Fachwerkwand durch Fäulnis stark gestört ist.

Sofortmassnahmen an Abstützungen unter dem Restaurant im Burghof

Als Sofortmassnahme ist unter die Deckenbalkenlage neben dem gebrochenen Unterzug einen zusätzlichen Unterzug zur Sicherung der Situation mit Stützen einzubauen. Die Stützen sind mit Streben auszusteiern. Zudem ist der Unterzug bei der Zapfenverbindung mit zwei Vollgewindeschrauben zusätzlich zu sichern.

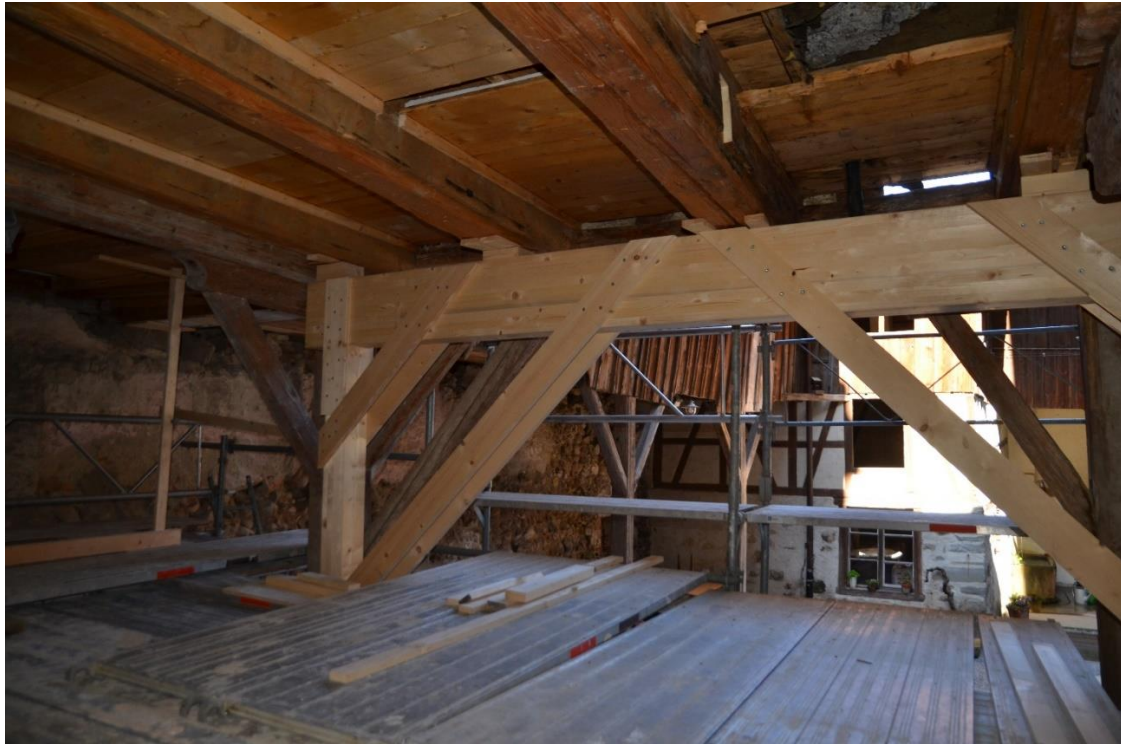
DSC_9509.JPG

Der Verein hat sofort reagiert und liess das Restaurant abstützen

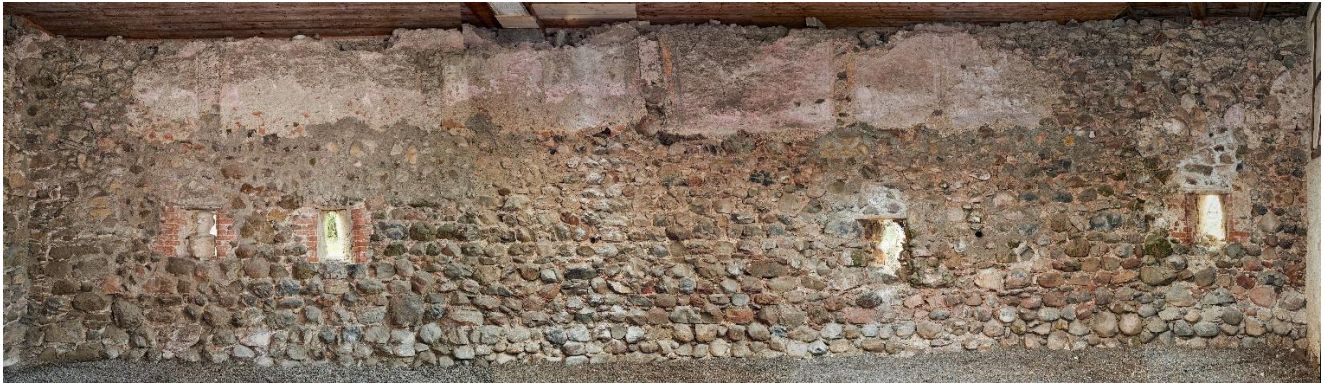
20160208_Hagenwil_Mauer_Teil_1_2_3_4_2048.jpg

Bestand 13. Jh. bis vor Brand um 1410

Das Mauerwerk ist zweischalig und zeichnet sich durch eine lagige Aufsichtung der Bruchsteine aus. Der Fugenmörtel besteht aus einem sehr groben, trockengelöschten Kalkmörtel mit grobem Kies als Zuschlag. Kleine Steine und Ziegelbruch sind zum Stopfen der Fugen verwendet worden.

In der südlichen Hofmauer sind drei Gerüstankerbalkenlöcher zu erkennen. Zwei davon sind fast rund und ca. 10 cm im Durchmesser. Das Niveau dieser Löcher bildet eine horizontale optische Zäsur in der Wand, da hier eine zum Lager hin abgebundene und gerade verlaufende Fuge zu erkennen ist. Es ist anzunehmen, dass dieses Fugenbild einen Arbeitsunterbruch, z. B. über den Winter, darstellt. Zur bauzeitlichen Wand gehört die Scharte von Befund 05.

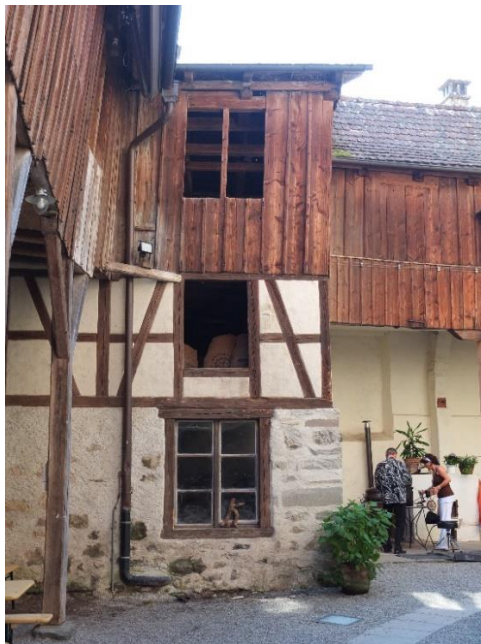
DSCF1002.JPG

Die dendrochronologischen Untersuchungen der nördlichen Fachwerkwand und der Bodenbalkenlage im Waschhaus ergaben das Fälljahr 1863/64. Lediglich die Probe A16 mit dem Fälljahr 1836/37 hebt sich aus der Probeserie ab. Sie stammt zudem aus dem Abbruch und konnte nicht mehr eindeutig lokalisiert werden. Durch die Art der Fachwerkkonstruktion mit Lehmflechtwerk war man bisher von einem Entstehungszeitpunkt noch im 18. Jh. ausgegangen. Durch die datierten Balken ist nun belegt, dass das Waschhaus 1864 erstellt wurde. Es ersetzte einen Bau, der etwa die gleiche Grundfläche gehabt haben muss, zumal der ältere Wehrgangaufbau darauf Bezug nimmt. Der Rauchhut könnte noch ins Baujahr 1864 zurückgehen. Es ist ausserdem nicht auszuschliessen, dass das Erdgeschoss ursprünglich in Teilen offen war.

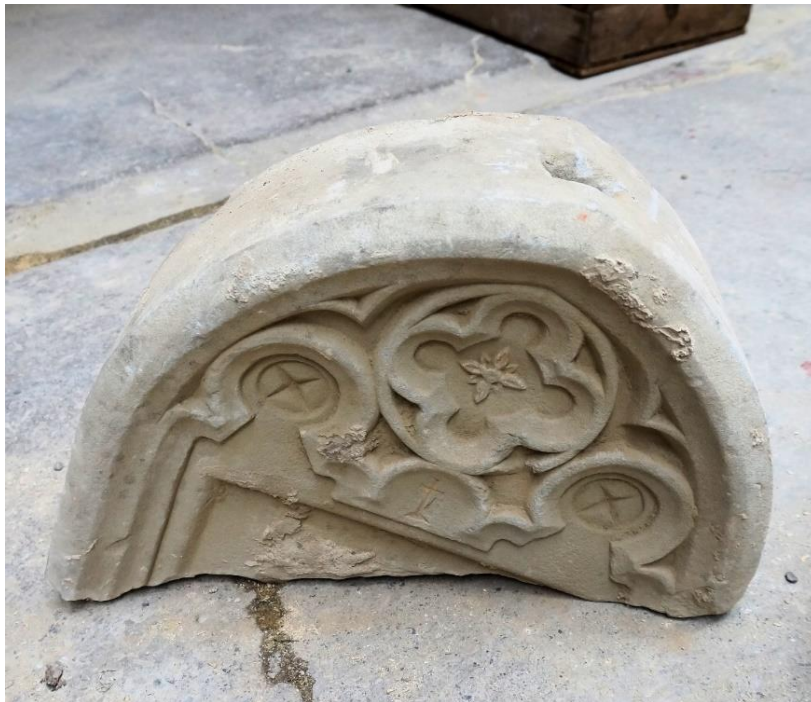
DSCo4236b.JPG

KONZEPTÄNDERUNG ZUM OFFENEN HOF

Es war geplant die auffällige östliche Wand des Waschlüsschens neu zu fundieren und als stabile Stütze für den tragenden Balken der südlichen Aufbauten zu nutzen. Viele Varianten erwiesen sich nicht als befriedigend. Bei Abbruch der instabilen Mauer kamen wiederverwendete Grabsteine zum Vorschein, die sich bei der Datierung durch Frau Annina de Carli, als zum Ende des 19. Jh. entstanden erwiesen. Die Wiedererrichtung dieser Wand war darum auch für die Denkmalpflege nicht mehr zwingend. Wir entschlossen uns in Folge zu einer Projektänderung, die nun die ganze Beringmauer und die Ofenstelle zeigt. Die Kräfte werden jetzt auf eine Säule abgeleitet, die unter dem Boden auf breites Fundament gestützt, auf Micro Pfählungen ruht.

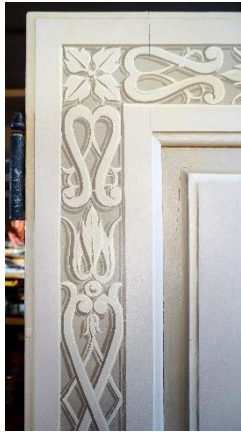
Die ornamentale Malerei im Nebenzimmer erscheint in Weiss aus dem grau aufgemalten Hintergrund hervorgehoben. Die etwas dunklere Begleitlinie erhöht den Effekt noch. Wieder finden sich Biedermeierornamente. Der stilistische Einschlag der 50er Jahre ist gut zu spüren. Die Malerei der Nebenzstube wurde, in heute fast vergessener Technik, der Malerei auf gestupftem Ölfarbegrund gemalt.

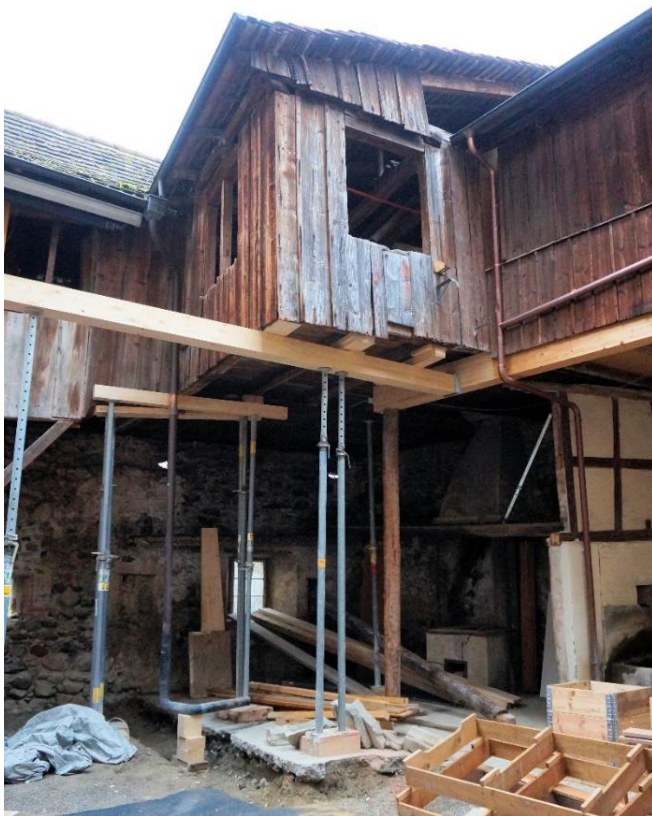
DSCo4287.JPG

Zum Ende des Jahres 2019 wurden alle Bauteile gesichert und gestützt, aussen die Fassade freigelegt und unten im Hof die Abdeckung der Decken entfernt. Gebrochene Balken, morsche Stellen im Holz, undichte Rohre waren nun sichtbar.

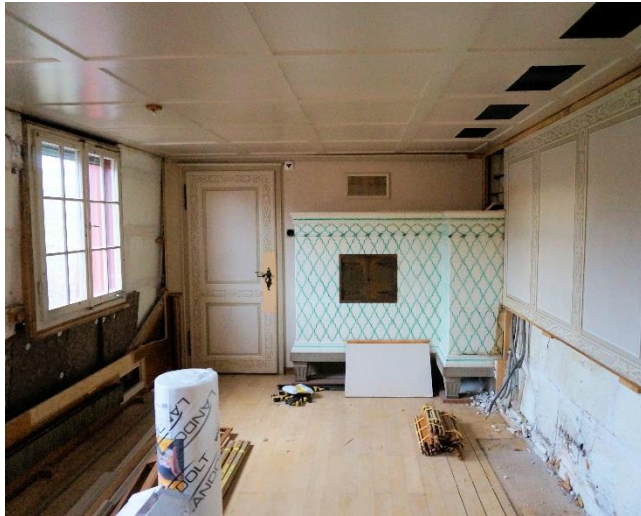
NEBENSTUBE

Der Ausbau beginnt. Der Bleikerofen in der Nebenstube ist einer der letzten die hergestellt wurden. Er wurde bei der Renovation 1958 extra für das Restaurant gefertigt, allerdings als Attrappe. Im Ofentürchen war ein Fernsehgerät untergebracht.

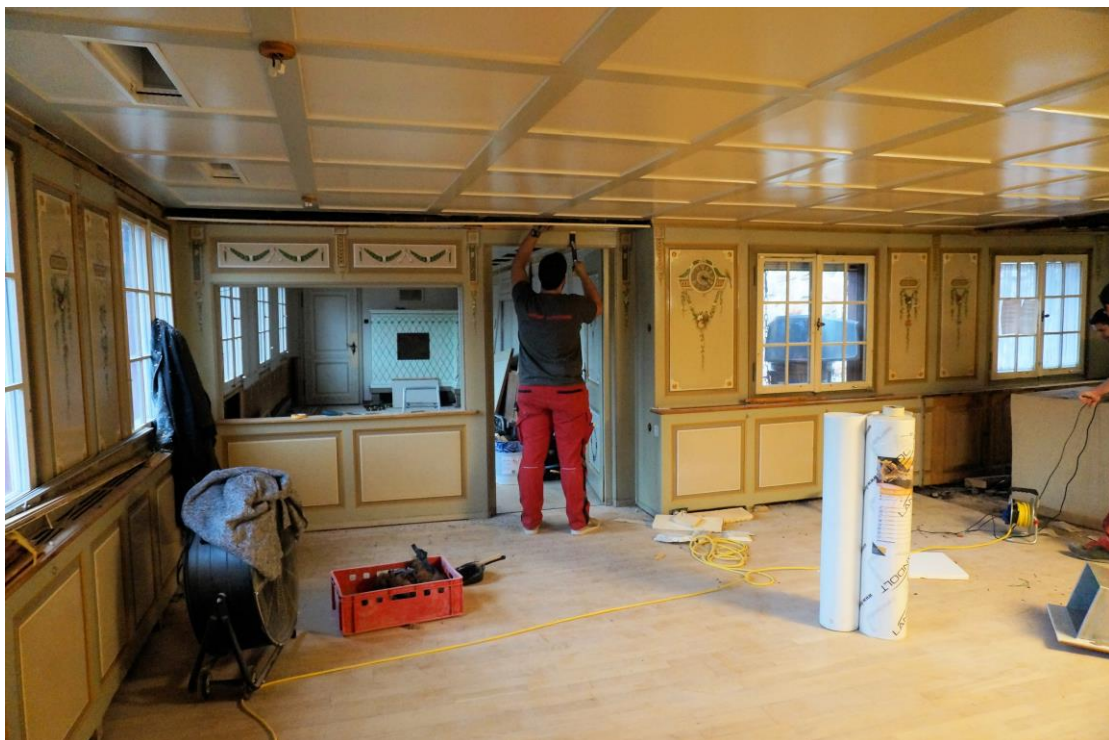
DSC04311b.JPG

WIRTSSTUBE

Im Innern, im Restaurant wird die bemalte Täfelung sorgfältig ausgebaut.

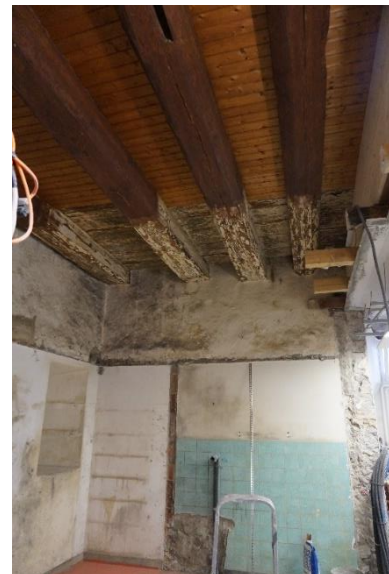
Im neuen Buffet, Seitengang nördlich der Küche, zeigte sich nach der Entfernung der Einbauschränke die durchgehende Lücke entlang der Wand. Brandschutztechnisch geht das nicht. Sie muss geschlossen werden. Nur ein Beispiel von vielen. Dafür erkannte unserer Expertin Annina De Carli eine graue Rahmenmalerei auf der Wand, die sie sofort dokumentierte. Eine weitere Enddeckung, nach der Entfernung der Kühlanlagen

wurde in der Küche die Balkendecke aus der 1. Hälfte des 15. Jh. für kurze Zeit sichtbar.
Danach soll sie hinter einer abgehängten Decke geschützt bleiben.

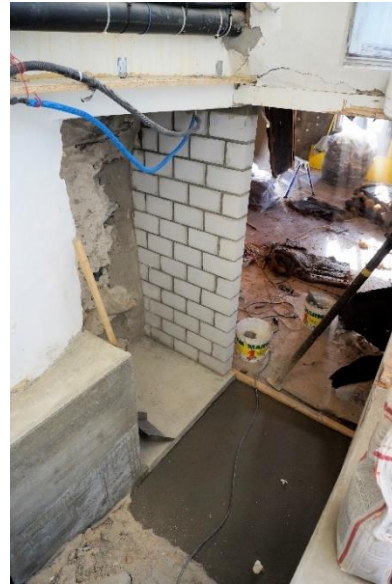
In der Küche wird der Durchgang von der Küche zum Restaurant saniert, vorher eine Engstelle mit Treppe.

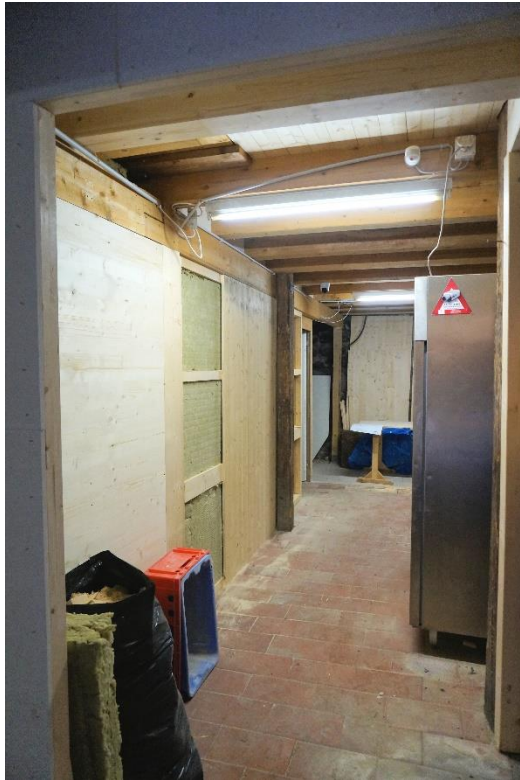
DSCo4337b.JPG

Parallel dazu nimmt Andi Angehrn die Arbeiten in den unteren Turmgeschossen in Angriff. Sämtliche Installationen müssen ersetzt werden.

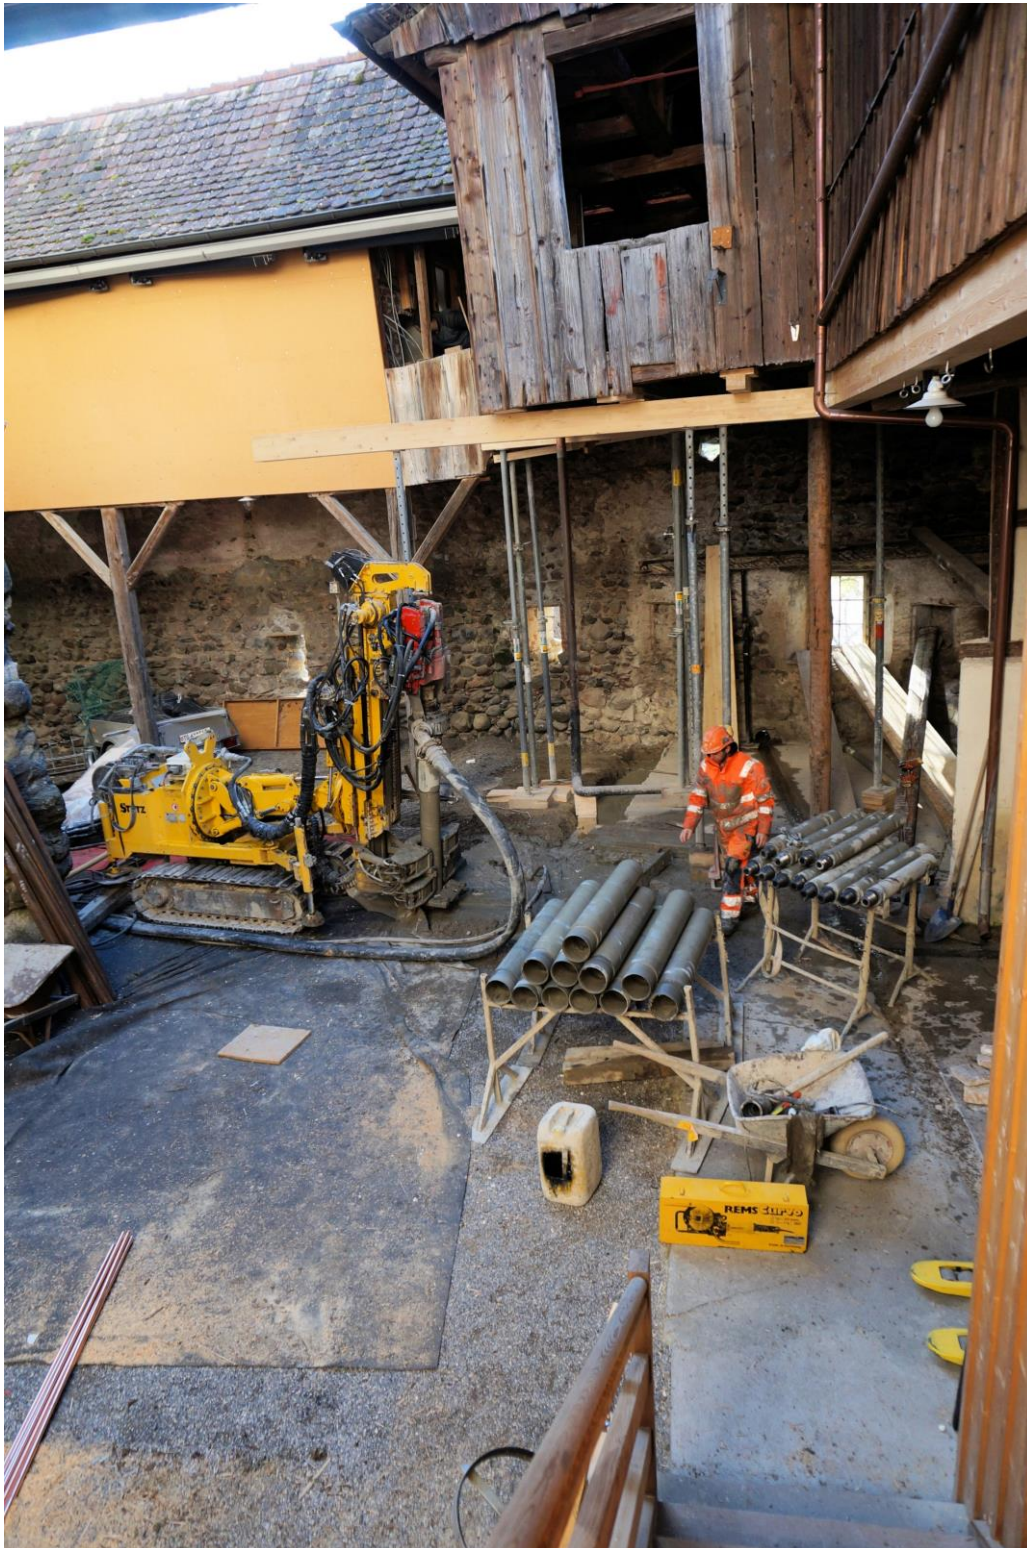
DSCo4336b.JPG

Etwas vom wichtigsten ist die Mikropfählung

Der 1. Monat gehörte den Ausbauarbeiten und Freilegungen. Die Mikropfähling wurde gemacht. Die Gerüste wurden erstellt und alle Teile sorgfältig abgestützt. Anschliessend konnte die um bis 40 cm eingesunkene Konstruktion mit grosser Vorsicht langsam wieder angehoben werden. Alle Verbindungen waren im Auge zu behalten. Erschwerend kam dazu, dass einige Balkenverbindungen vermodert waren.

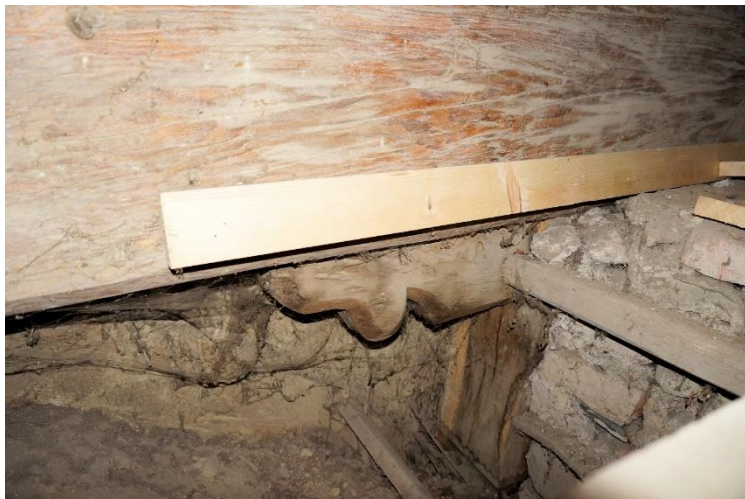
DSCo4362.JPG

Der imposante Bogen zum Hof ist zum Erstaunen vieler innen hohl. Darin erblickt man zwei gleiche Ständer, wie der bei der Treppe, mit eingeschnitzten Jahreszahl 1687. Auch hier wird ein zusätzlicher Auflagebalken benötigt

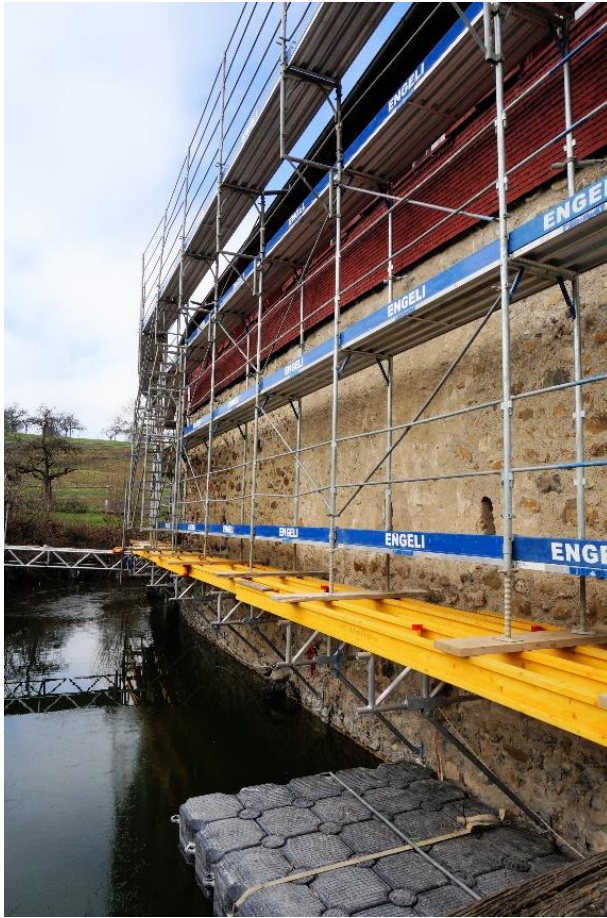
DSCo4348.JPG

Das Restaurant nun ohne Boden und Decke.

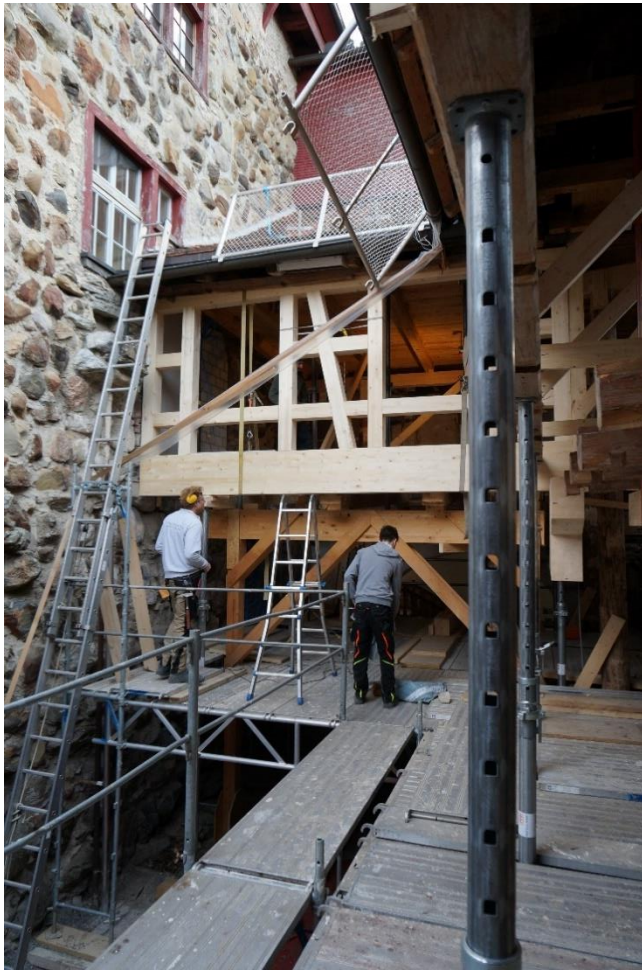
DSCo4560.JPG

Das Restaurant erhält westlich,
ein neues Fachwerk, dass wieder
vertrauen weckt.

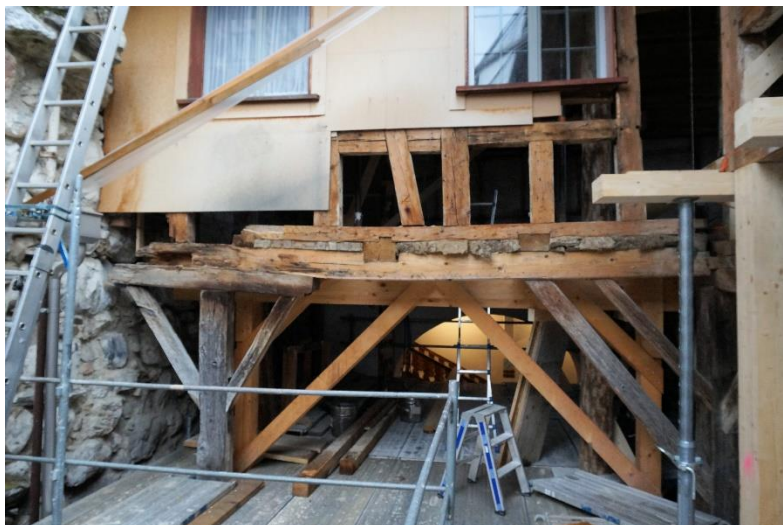
DSCo4487b.JPG

Zuvor mit vermoderten
Teilen etc.

Für das stabile Auflager am Südbering muss die Mauer an der Oberkante leicht begradigt und gesichert werden. Möglicherweise war der Aufbau einst weiter nach oben gemauert und wurde aus statischen Gründen erleichtert.

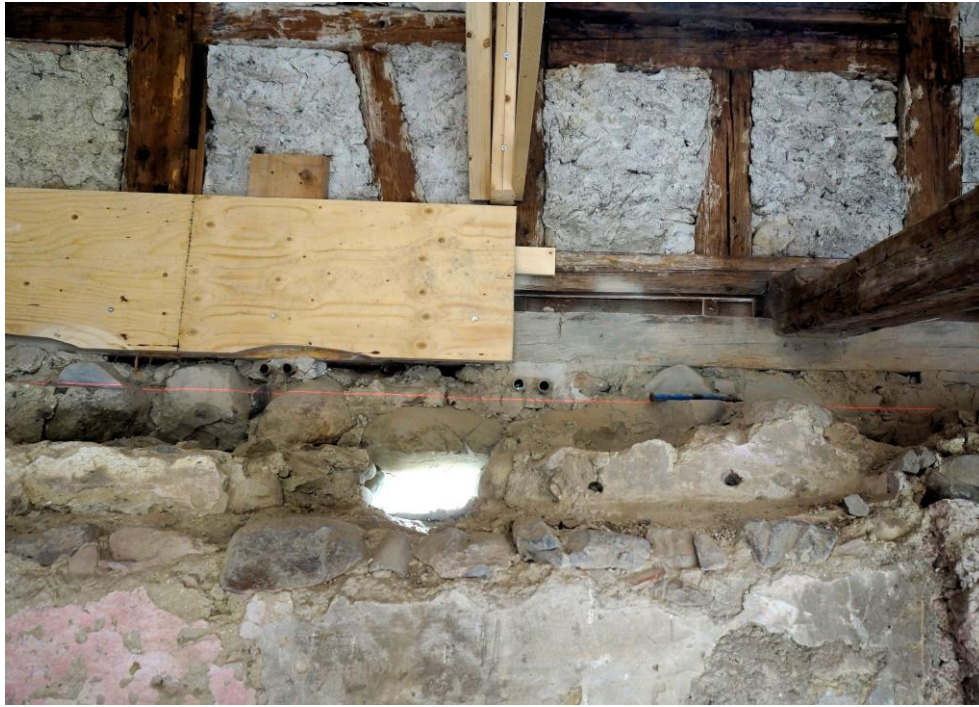
DSCo4607.JPG Teil des Auflagebalkens

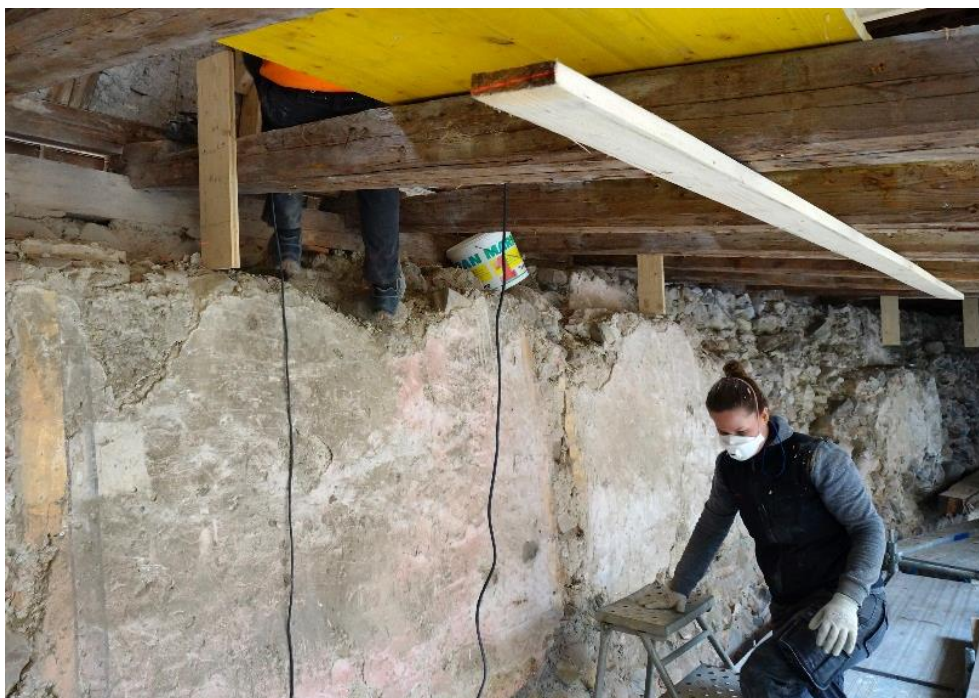
DSCo4605b.JPG Die Abtragarbeiten

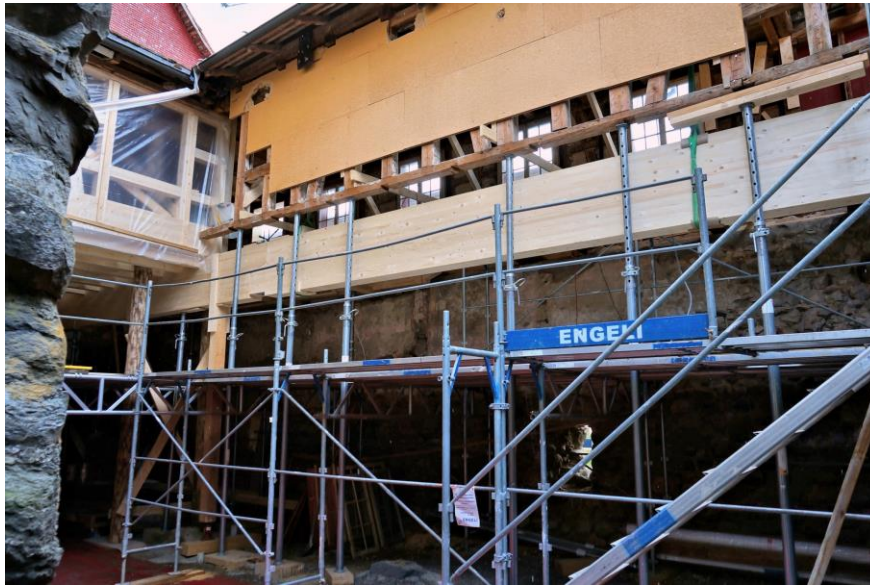
DSCo466ob.JPG

Februar 2020 Die statisch wichtigen Konstruktionen nehmen Gestalt an. Der gewaltige das Gebäude tragende Balken wurde platziert. Das ergänzte Fachwerk setzte den Rahmen. Die Balkenlagen der Böden waren wieder bereit auch viele Gäste sicher zu tragen.

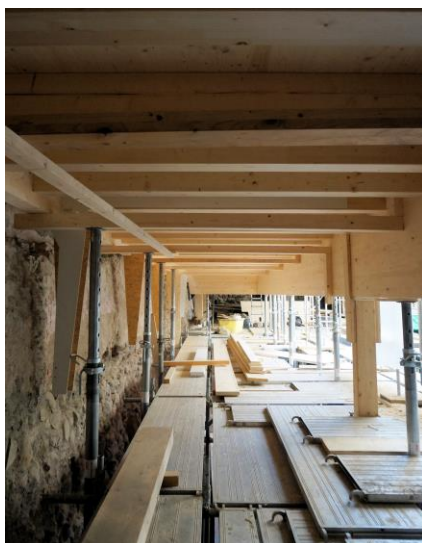
DSCo4738b.JPG

Bei der Sanierung des Fachwerks wurde Balken um Balken geprüft. In enger Rücksprache mit dem Experten der Denkmalpflege Ambrosius Widmer wurden von Pilz befallene Teile ausgeschnitten und ersetzt. Unsachgemässe frühere Ausbesserungen, umgangssprachlich Gebastel, wurde wieder funktionsfähig gemacht. Das heisst die Kräfte müssen statisch korrekt abgeleitet werden.

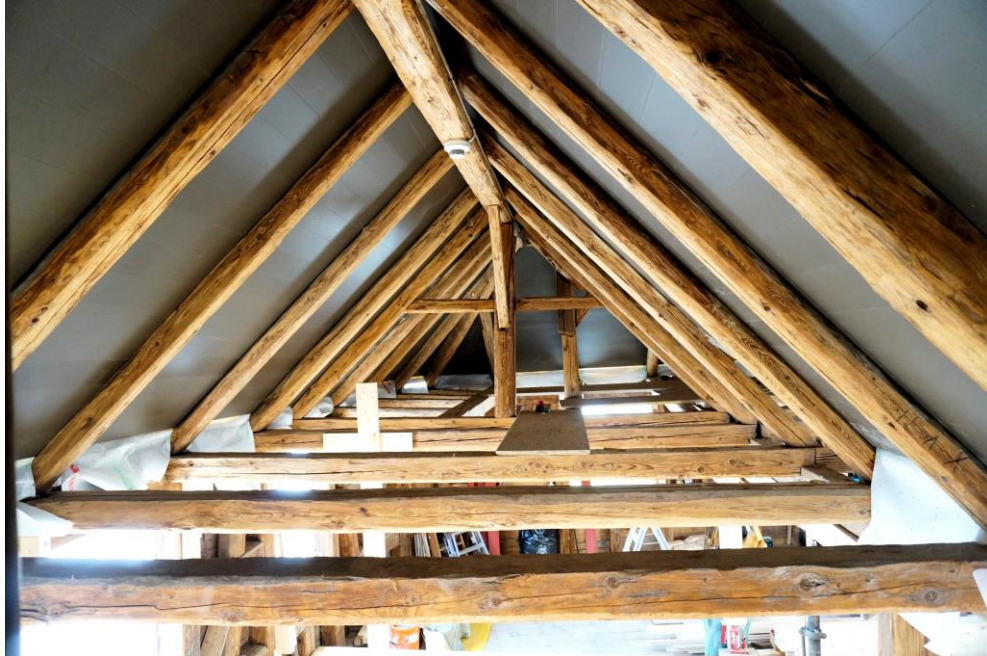
DSCo4766b.JPG

Die Arbeit am Dach beginnt

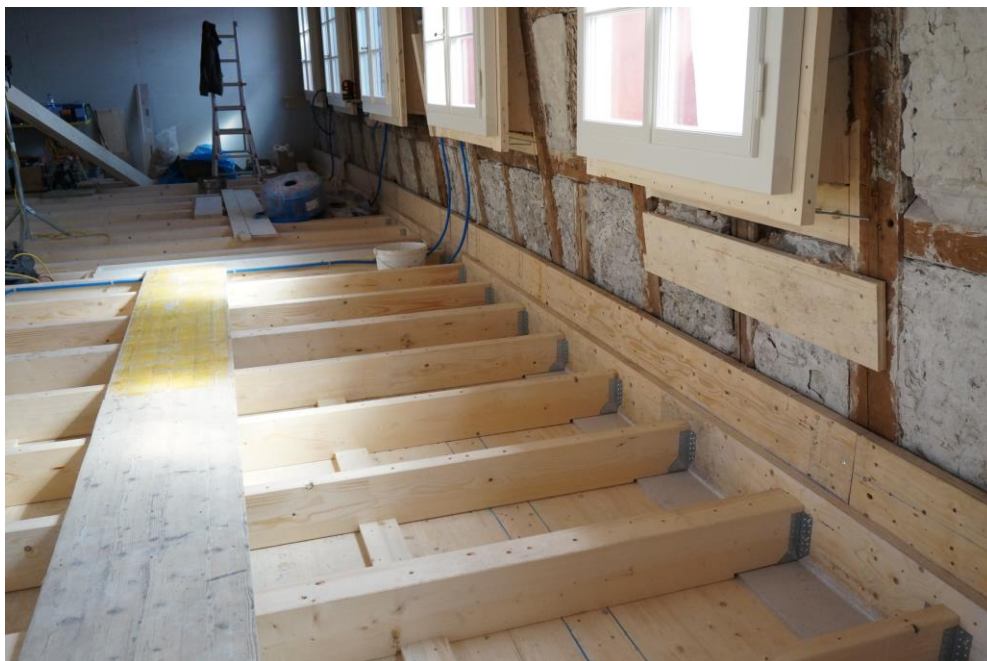
DSCo4777.JPG

In den Böden werden die Elektroinstallationen vorbereitet.

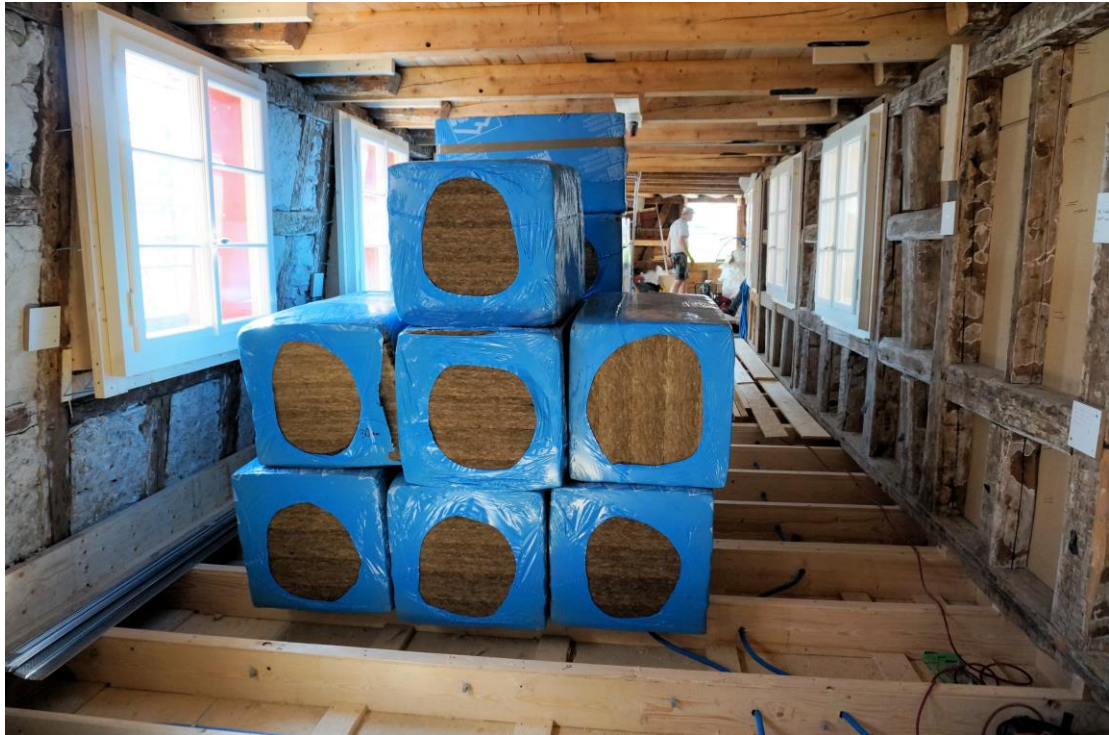
DSCo4811.JPG

Das Isolationsmaterial liegt bereit.

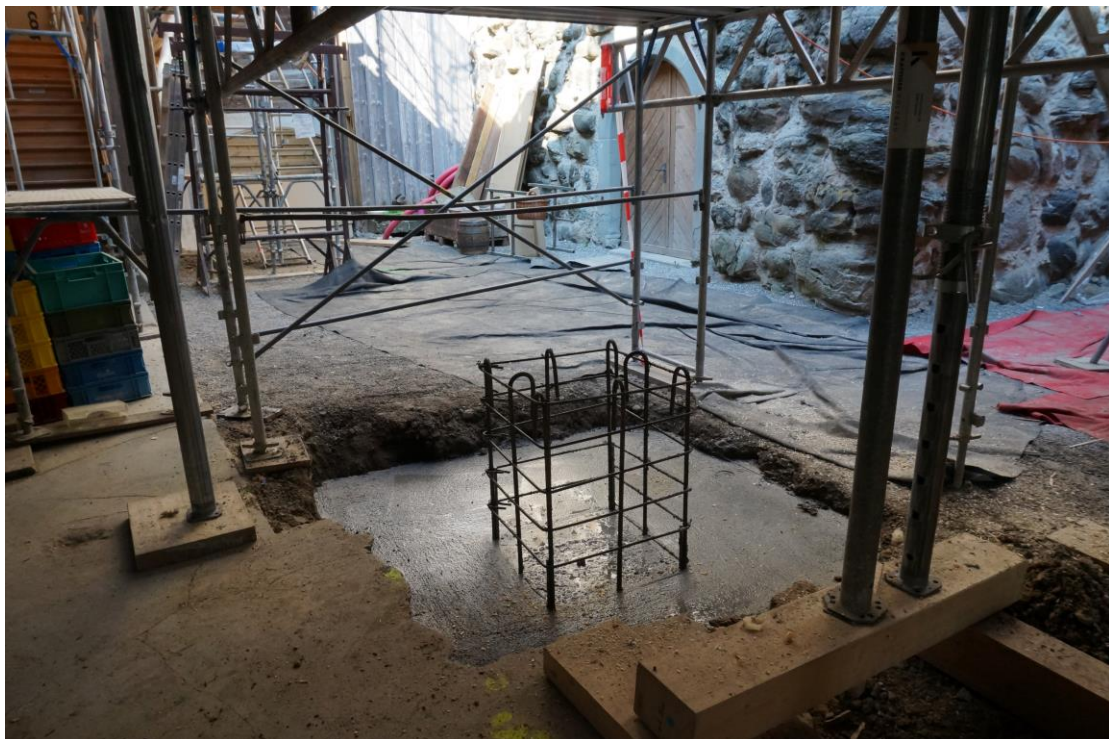
DSCo4801.JPG

Das Fundament der tragenden Säule am Eckpunkt des ehemaligen Waschhauses.

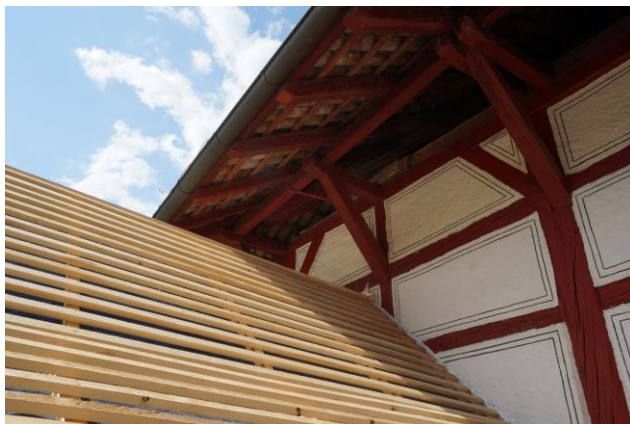
DSCo4881.JPG

Das Dach wird neu gedeckt

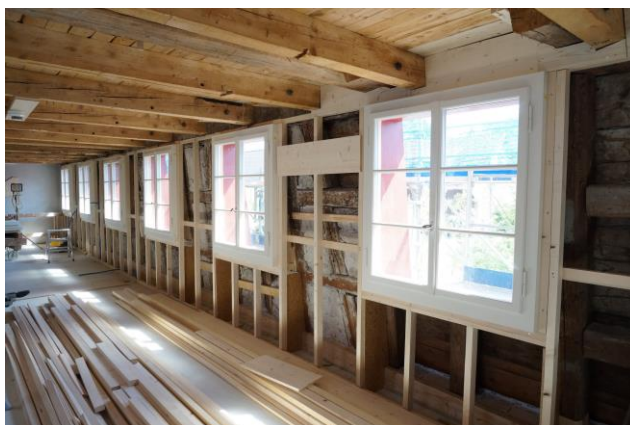
DSCo4870.JPG

Fenstereinbau und Schiftung der Wände

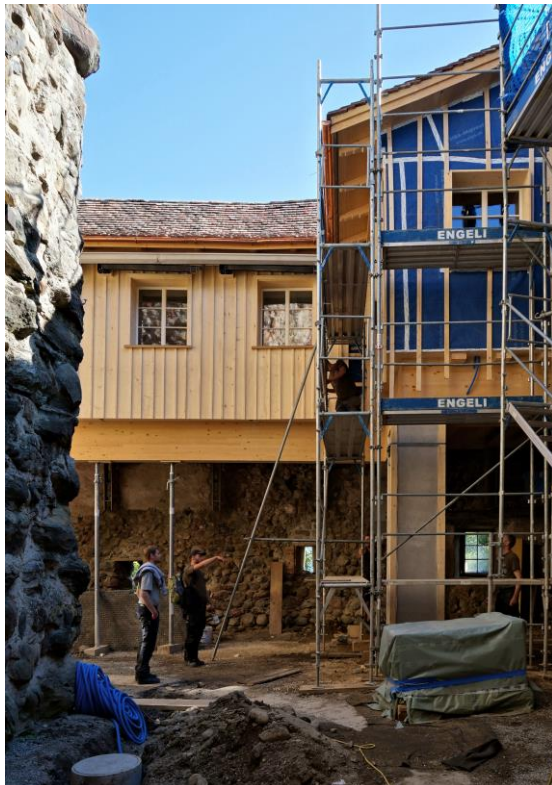
DSC05268bc.JPG

Im Hof sind die Tage auch im Juli weiterhin lang. Bald beginnen die Proben für die Festspiele. An der Säule am ehemaligen Waschhaus kann nächstens die Schalung entfernt werden. Oben ist noch blau die Isolation zu sehen. Bald ist sie überdeckt von der Brettverkleidung. In einigen Jahren ist sie wieder dunkel wie vor den Restaurierungsarbeiten.

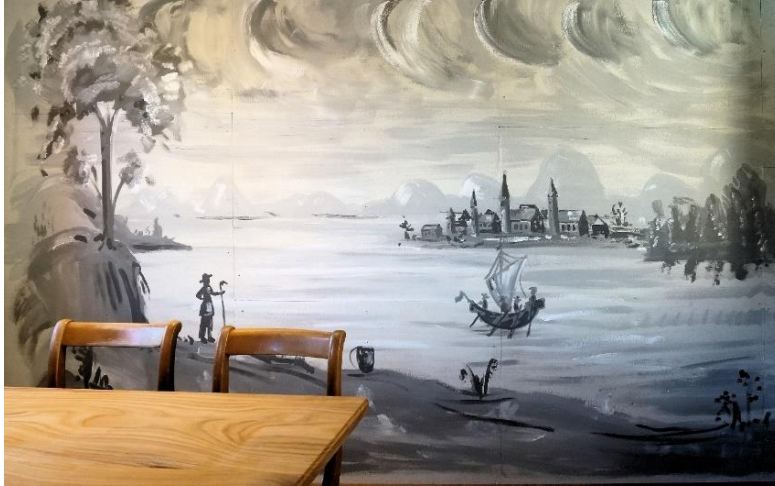
DSC05259bc.JPG

Hinter der westlichen provisorischen Abdeckung des Restaurants wird noch gebaut. Bald fällt die Kulisse.

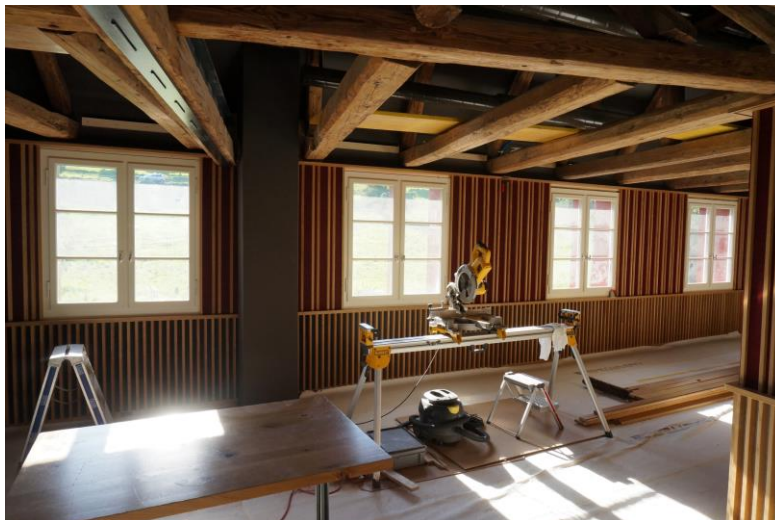
DSC05306.JPG

Erstmals kann man im Wasserschloss auch die Nachmittags- und Abendsonne genießen. Zuvor waren die Fenster hier Attrappen.

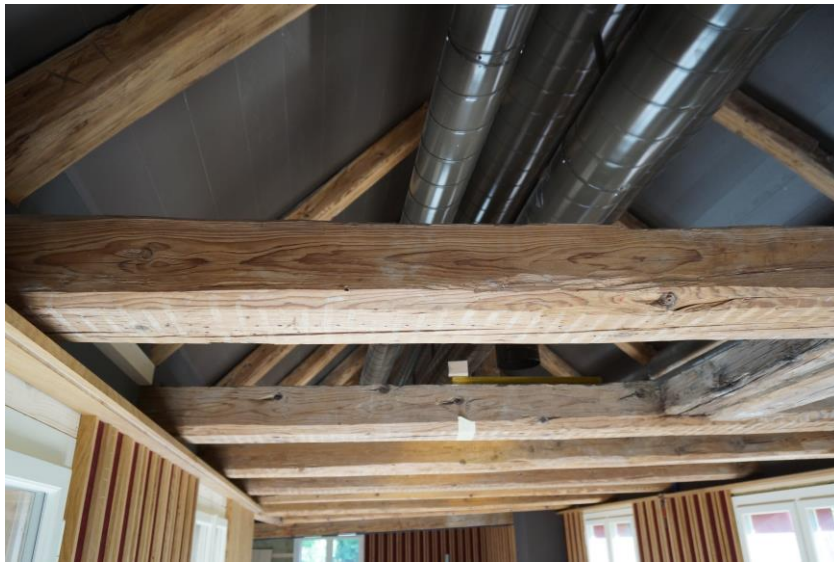
DSC05308.JPG

Die Lüftungen
